OPÉRATION DE RÉGÉNÉRATION DE LA VILLE DE  
**SOUSSE**  
DIAGNOSTIC

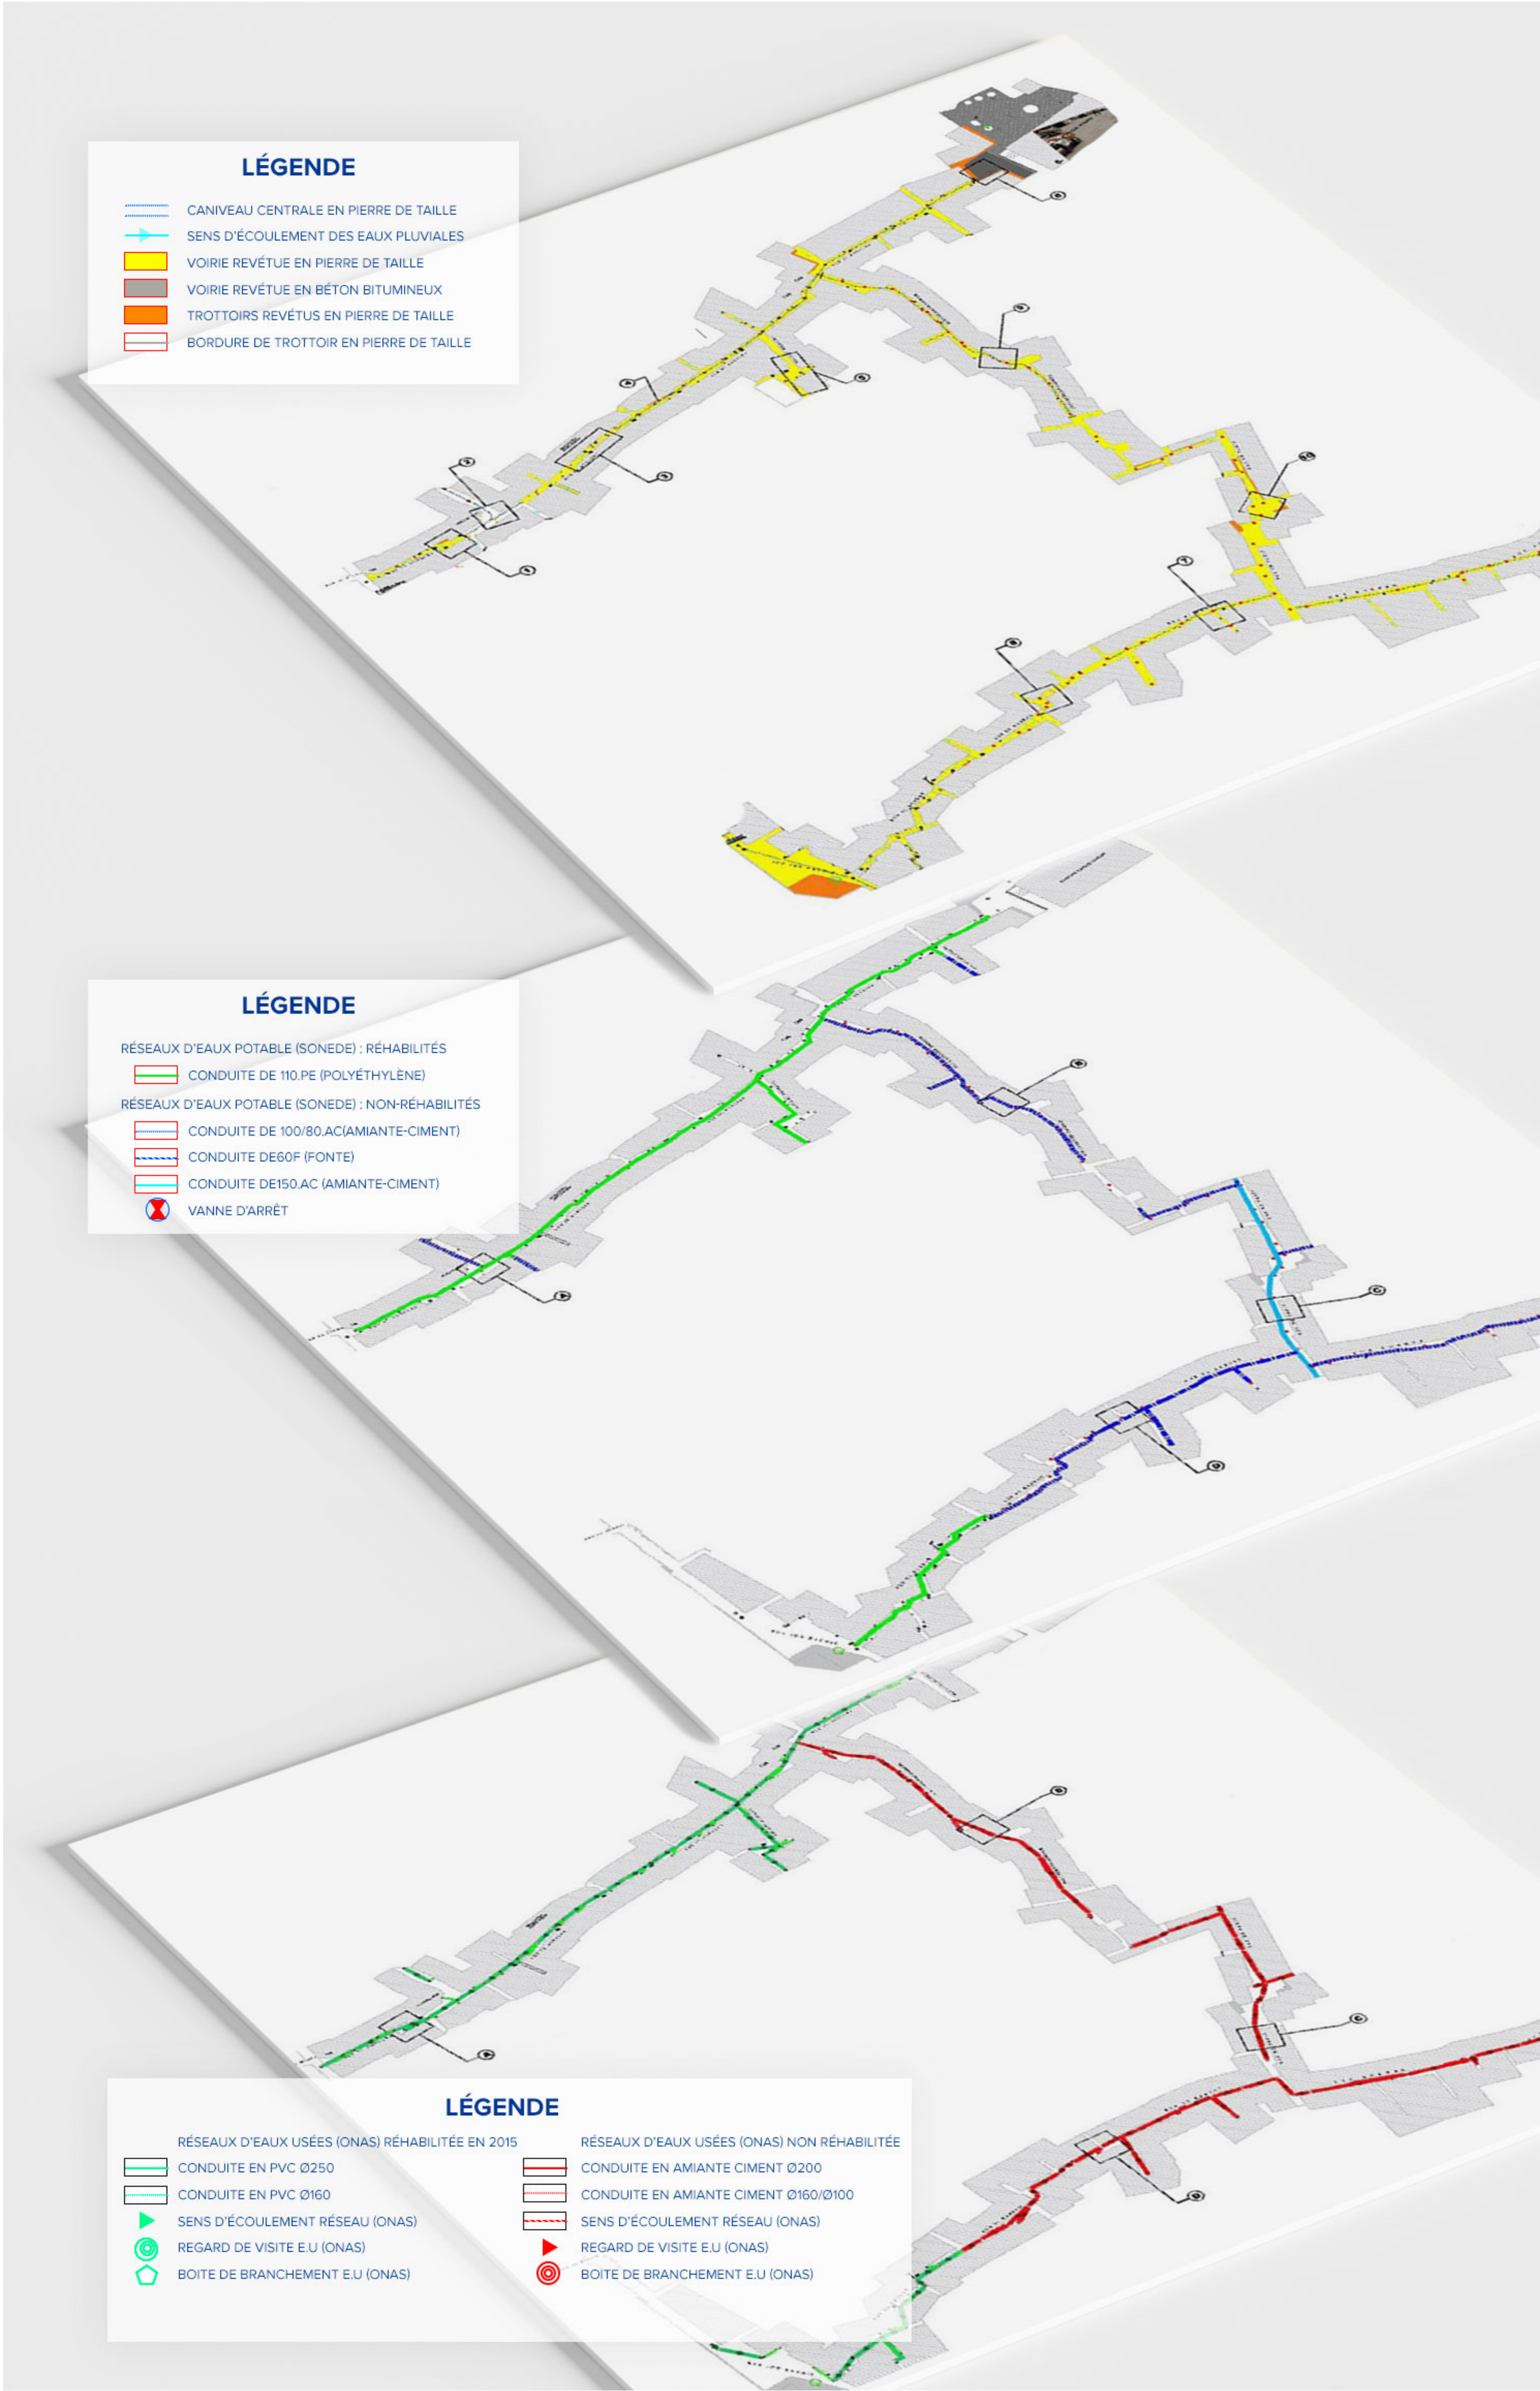
Revêtements existants, constitués principalement de pavés en **Pierre de taille** ou dallage en **béton**, présentant un taux moyen de dégradation : affaissements localisés, pierres **descellées**, usure généralisée, instabilité des modules, **dislocation** des assises et perte de l'uniformité de la surface de roulement. **Vétusté** des matériaux sans programme de maintenance régulier. Absence de fondations adéquates ou affaiblissement des assises existantes. **Infiltrations** issues des réseaux souterrains défectueux (ONAS). Circulation **inadaptée** sur des voiries patrimoniales conçues initialement pour un usage exclusivement piéton

Réseau d'eau potable constitué d'une canalisation de diamètre nominal **80 mm**, installée en **1970** et **1980**. Tronçons de diamètres variables, **hétérogénéité** hydraulique et technique du réseau. Plaintes récurrentes des riverains de la rue de la Kasbah concernant des fuites fréquentes sur le réseau d'eau potable, traduisant un état de dégradation avancé de la canalisation.

Etat de **dégradation avancée**, nécessitant des travaux de renouvellement urgents afin de garantir la salubrité publique. **Regards** de visite maçonnés en **Pierre** ou en **brique** pleine, de forme et de profondeur variables entre minimum **50cm** et **160cm**, ne respectant plus les normes actuelles d'accessibilité, d'étanchéité et de sécurité. Des conduites principales en **amiante-ciment** de diamètre nominal **160 mm à 200 mm**, matériau obsolète et interdit à la pose dans les projets neufs en raison de sa fragilité structurelle et de ses risques sanitaires, posées depuis **1990**.
