OPÉRATION DE RÉGÉNÉRATION DE LA VILLE DE  
**SOUSSE**  
DIAGNOSTIC

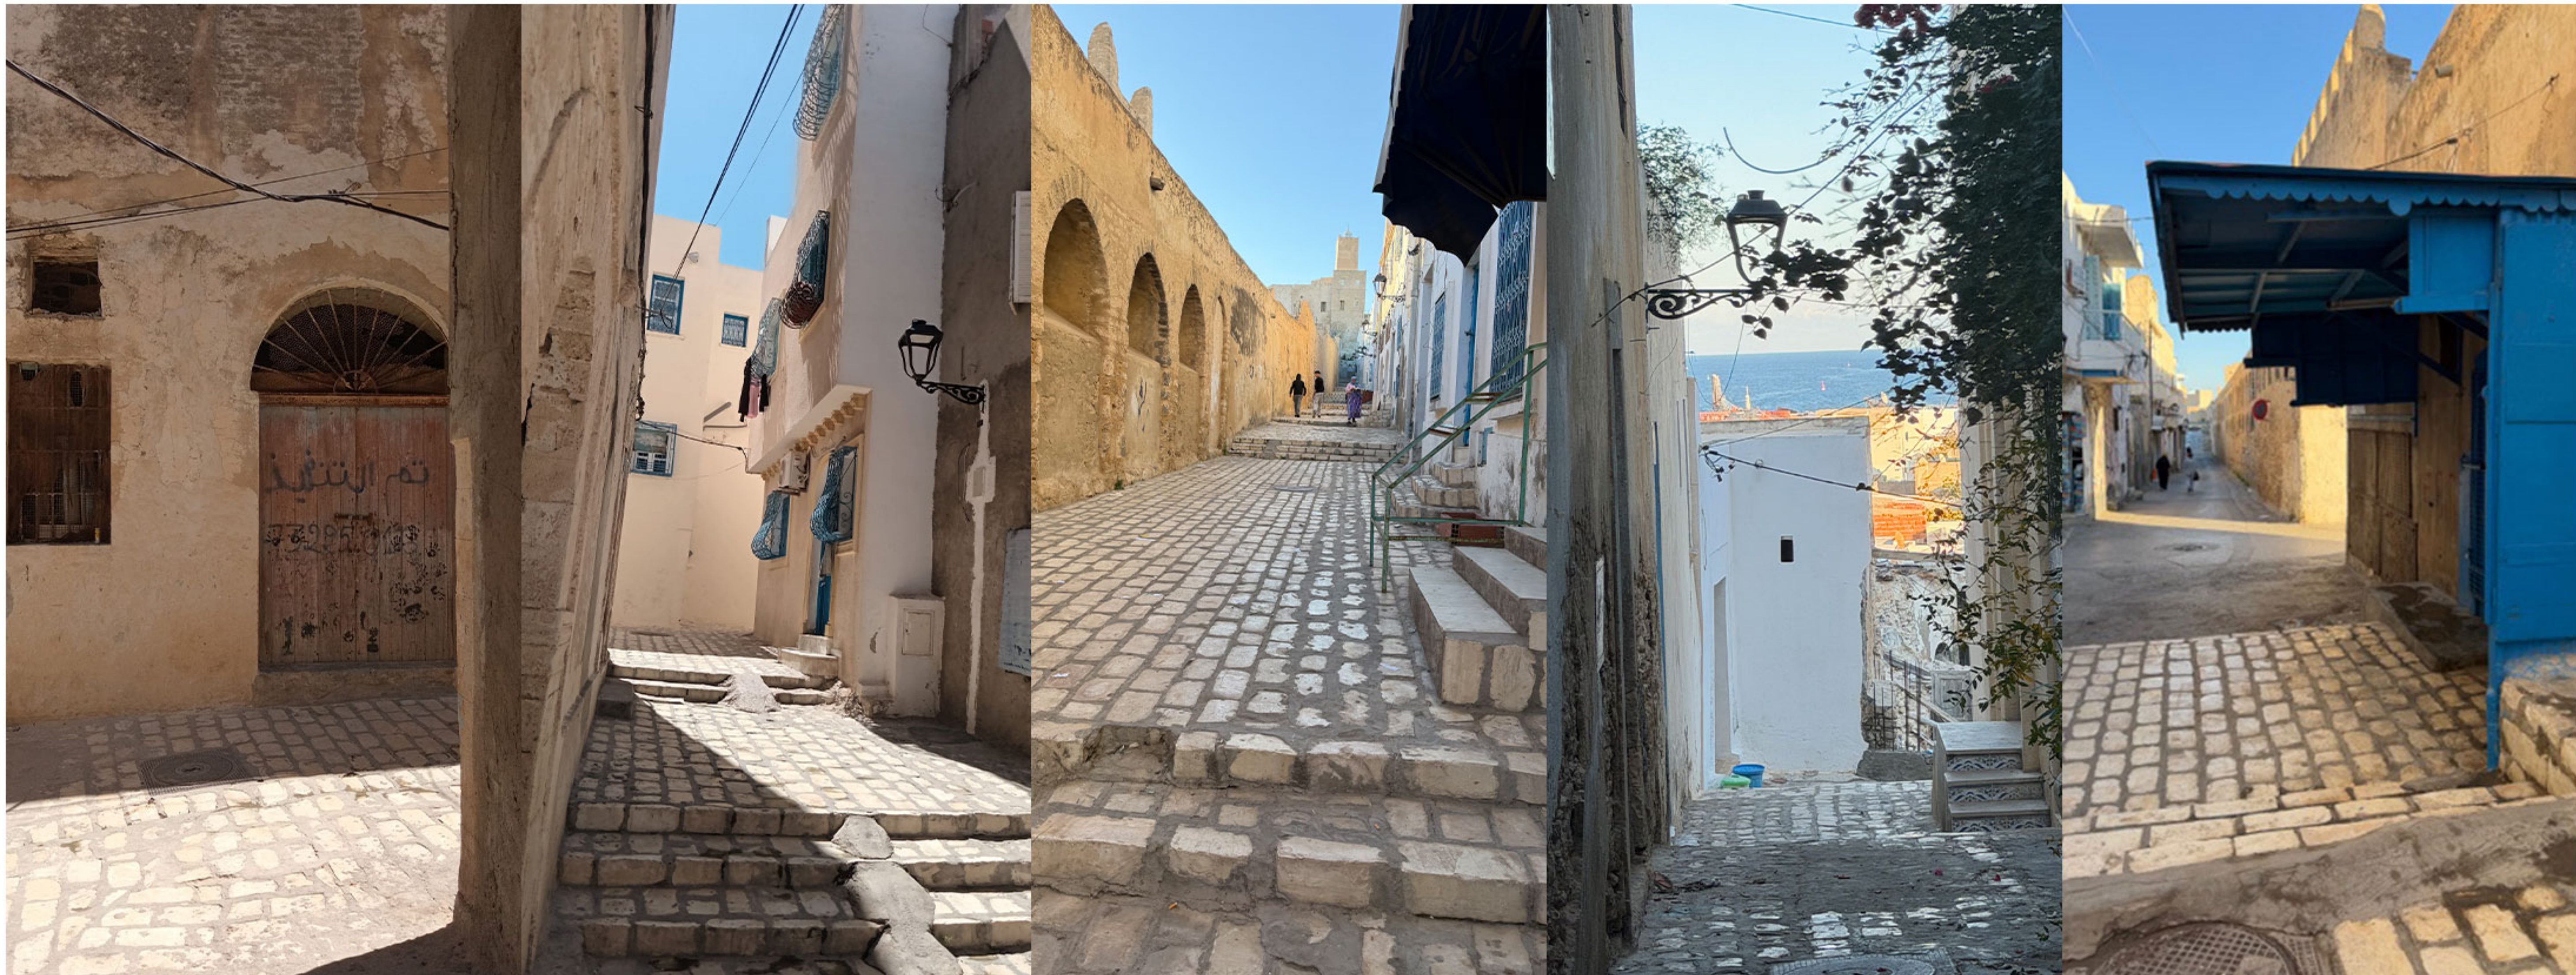
Plusieurs parties du centre ancien, cœur de l’hypercentre de Sousse, présentent encore des infrastructures insuffisantes et vieillissantes. L’habitabilité y est dégradée et le patrimoine peu valorisé. Le dynamisme des souks reste concentré dans le bas de la médina.
